Rəqəmsal İnkişaf və Nəqliyyat Nazirliyinin tabeliyində
DÖVLƏT DƏNİZ VƏ LİMAN AGENTLİYİ

**“MƏRKURİ-1” (8212568 BDT nömrəli)
DƏNİZ QƏZASI ARAŞDIRMA HESABATI**

BAKİ - 2025

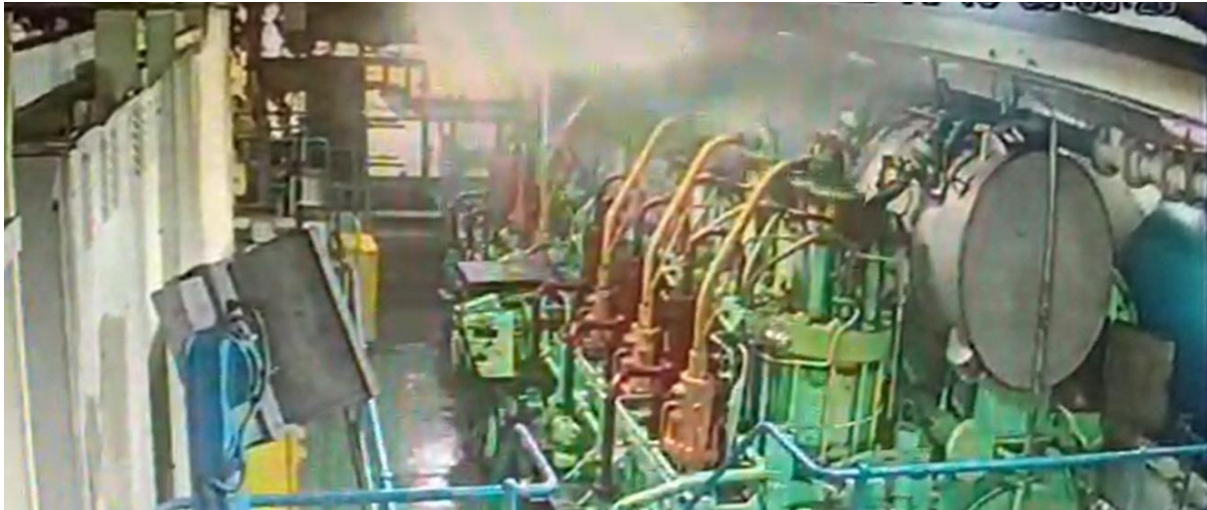
Şəkil 1. "Merkuri-1" gəmisini yüksək təzyiqli yanacaq nasosundan yanacaq sızması.

Yanğın hadisəsinin baş vermə səbəbi sol baş mühərrikin 4-cü silindrinin yüksək təzyiqli (392 bar) yanacaq nasosunun qapaq hissəsinin boltlarından birinin qırılması olmuşdur. Müşahidə zamanı gəmidə yüksək təzyiqli yanacaq nasoslarında üçün üç fərli bolt növü istifadə edildiyi, bunlardan qırılan bolt da daxil olmaqla iki növ boltun zavod istehsalı olmadığı, Zığ gəmi təmiri zavodunda təmir edilərkən nasosların üzərinə bağlandığı məlum olmuşdur. Belə ki 23 yanvar 2023-cü il tarixində gəminin Zığ gəmi zavodunda əsaslı təmiri əsnasında tərtib edilmiş qüsurlu aktında yanacaq nasoslarının təmiri ilə bağlı müvafiq qeydlər aparılmışdır.

1. Zavodda təmir edilən gəmilərə görülən işlər barədə yekun hesabatın təqdim edilməsi;
2. Yüksək təzyiqli yanacaq nasoslarının təmirdən sonra gəmilərə quraşdırılmadan test sınağının təmin edilməsi.

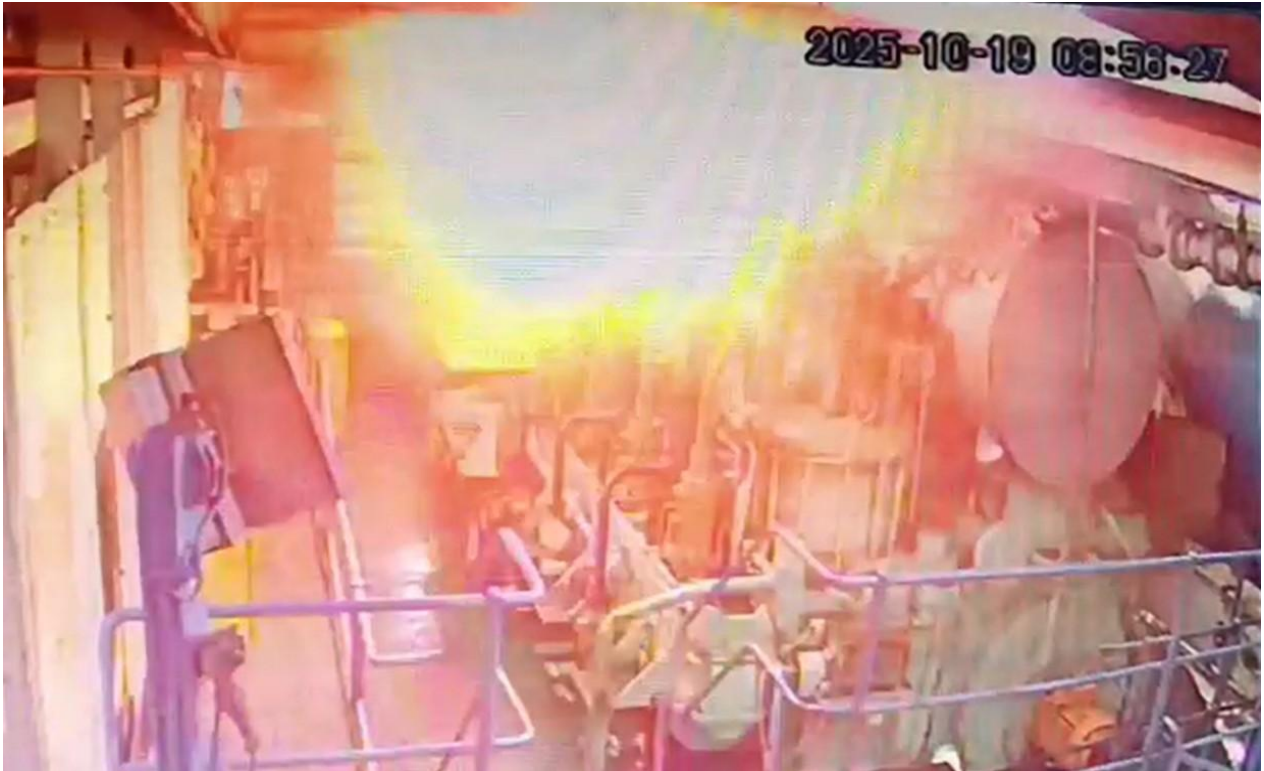
Şəkil 1: "Merkuri-1" gəminin baş mühərrik bölümü açıq alov ilə yanğın başlama anı.

Adıçəkilən gəminin növbədə olan mexaniki Həsənov Vüqar Çingiz oğlu izahatında və sorğu zamanı sol baş mühərrikin səsinin dəyişdiyini hiss etdiyini, bölməyə baxış əsnasında baş mühərrik bölümündə yanğın olduğunu müşahidə etdiyini bildirmişdir. Yanğın yüksək təzyiqli yanacaq nasosunda baş vermiş texniki nasazlıq səbəbindən yüksək təzyiqli yanacaq nasosundan yanacağın mühərrikin üzərinə və yanmış qazların yüksək temperaturlu xaric olma sistemine püskürtməsi nəticəsində baş vermişdir. Maşın bölməsində növbədə olan mexanikin yanğını gördüyü anda baş mühərrikləri, onlara xidmət edən və havalandırma sistemlərini dayandırması yanğının həcmnin daha da artmasını, digər bölümlərə eyni zamanda baş mühərrik bölümündə yerləşən yanacaq tanklarına keçməsinə əngəlləmişdir.

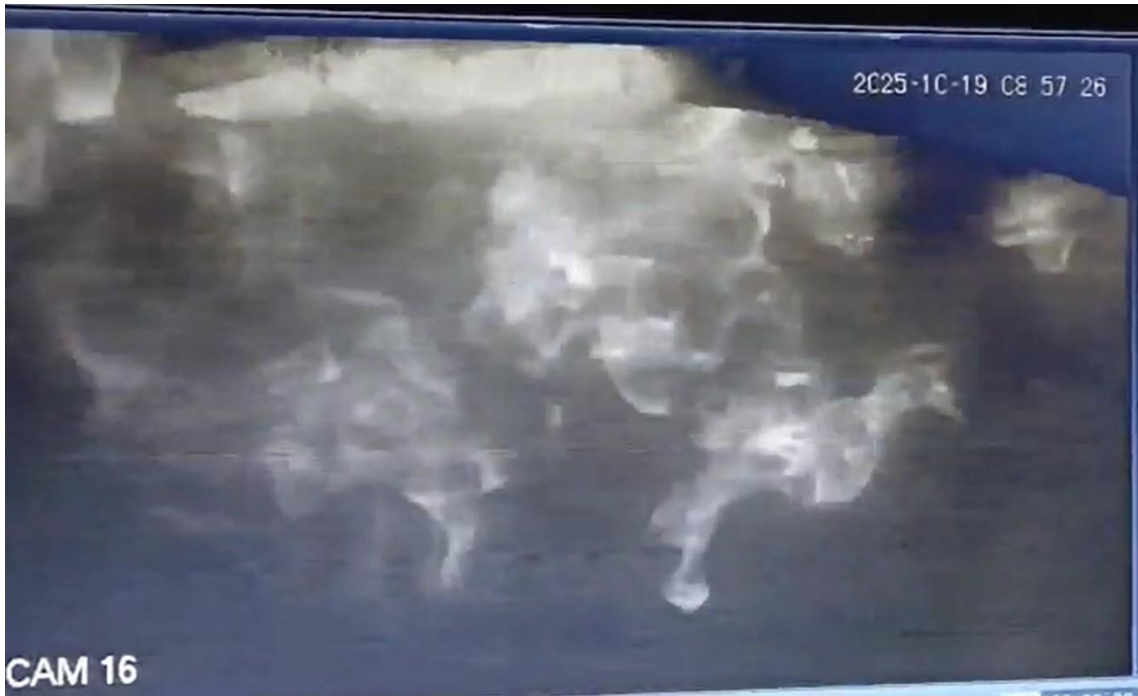
Şəkil 3. “Merkuri-1” gəmisinin baş mühərriklər bölümündə tam həcmli yanğın hadisəsi.

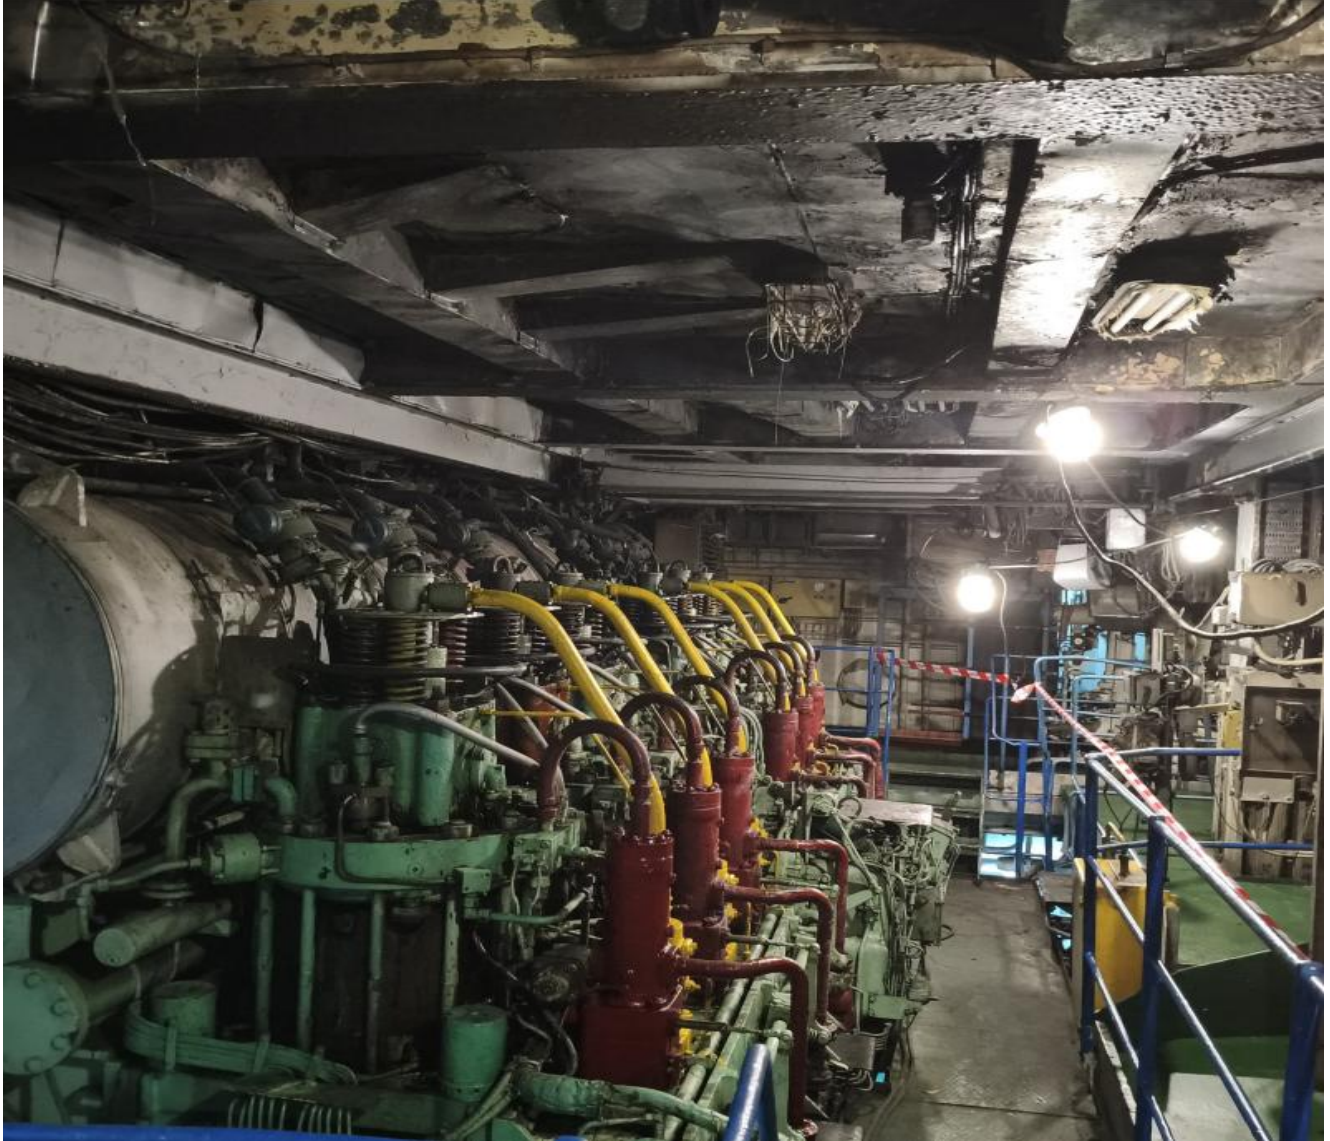
19 oktyabr 2025-ci il tarixində saat 08:03 radələrindən saat 08:30 radələrində qədr "Merkuri-1" sərnişin/ro-ro yük gəmisinin baş mühərriklər bölməsində baş vermiş yanğın hadisəsi nəticəsində bölmənin elektrik kabellərinə, elektrik panellərinə, aydınlatma sistemlərinin yanar konstruksiyalarına və yanğın siqnal detektorlarına ciddi zərər dəymişdir. Hal hazırda Zığ gəmi təmiri zavodunda gəminin təmiri davam etdirilir.

Şəkil 4. Yangından sonra "Merkuri-1" gəmisinin baş mühərrik bölümü.

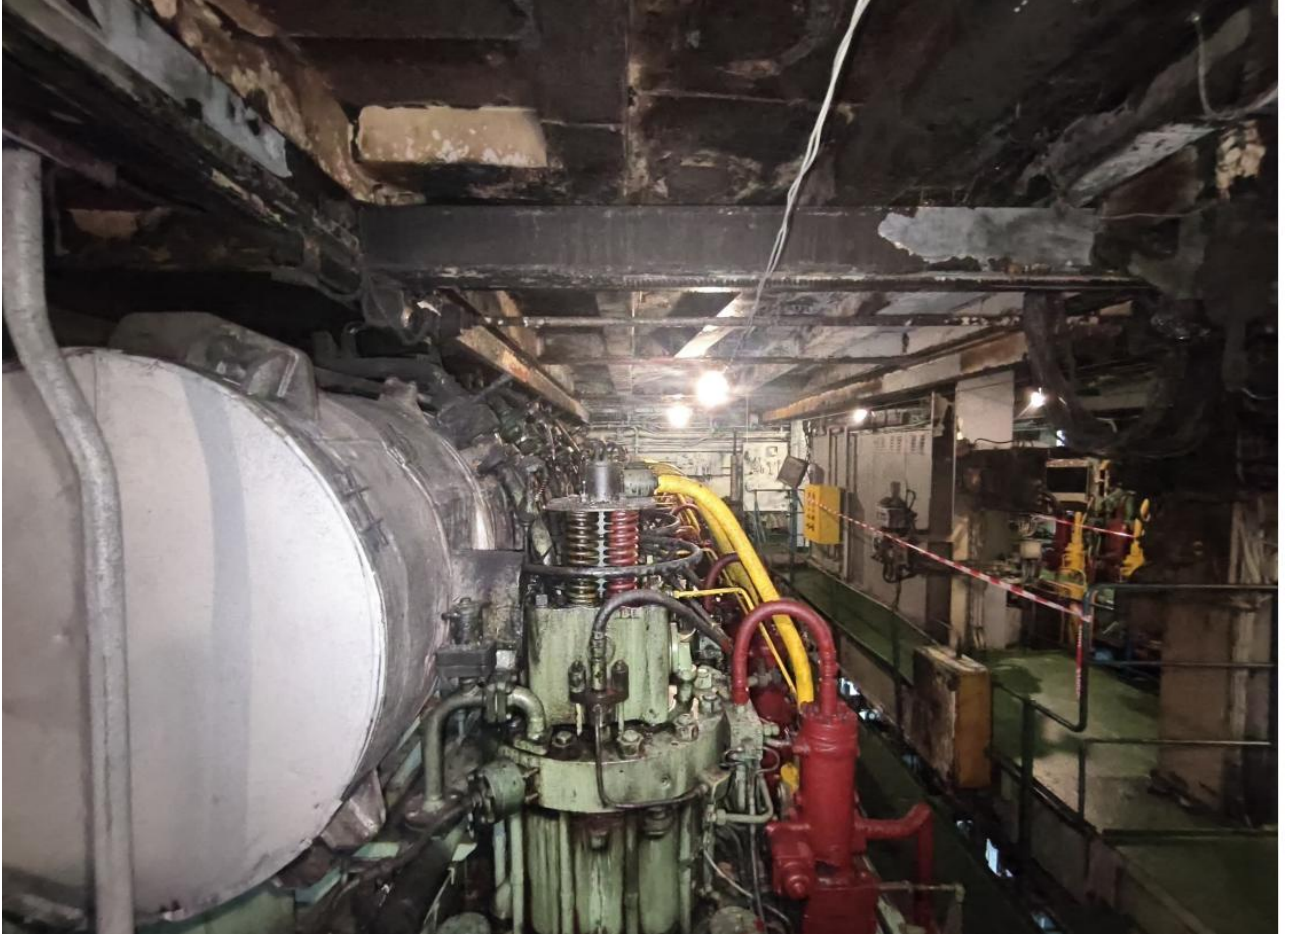
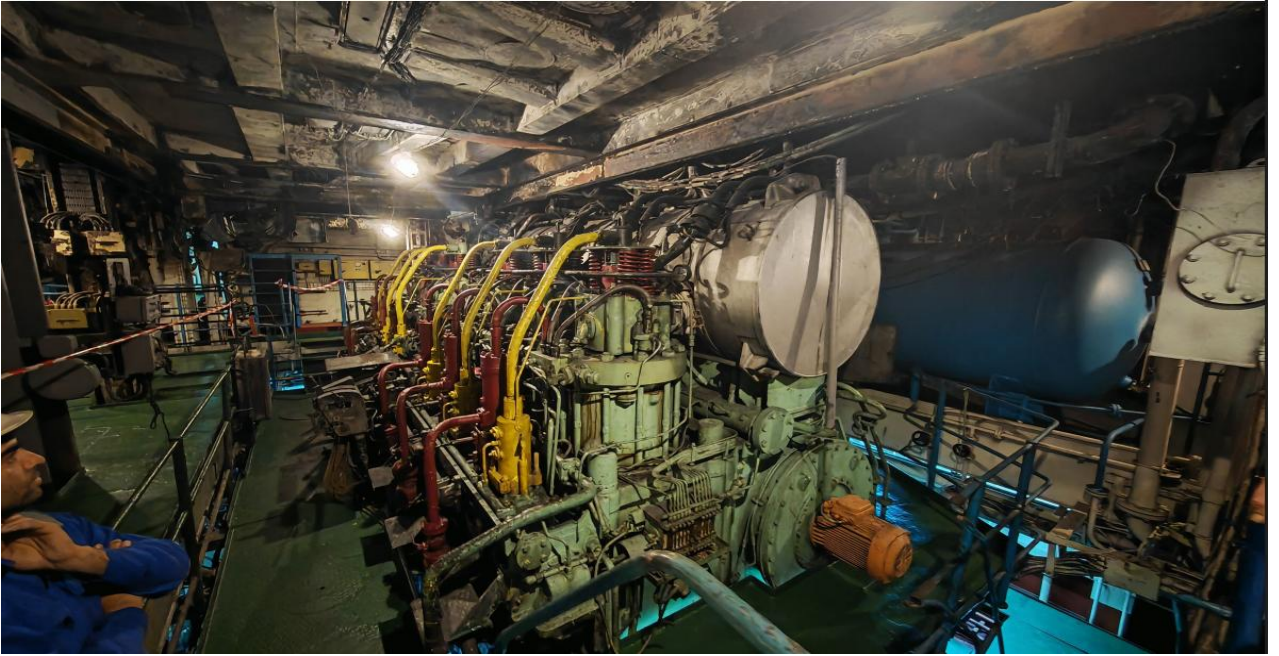
Şekil 5. Yanğından sonra "Merkuri-1" gemisinin baş mühərrik bölümü

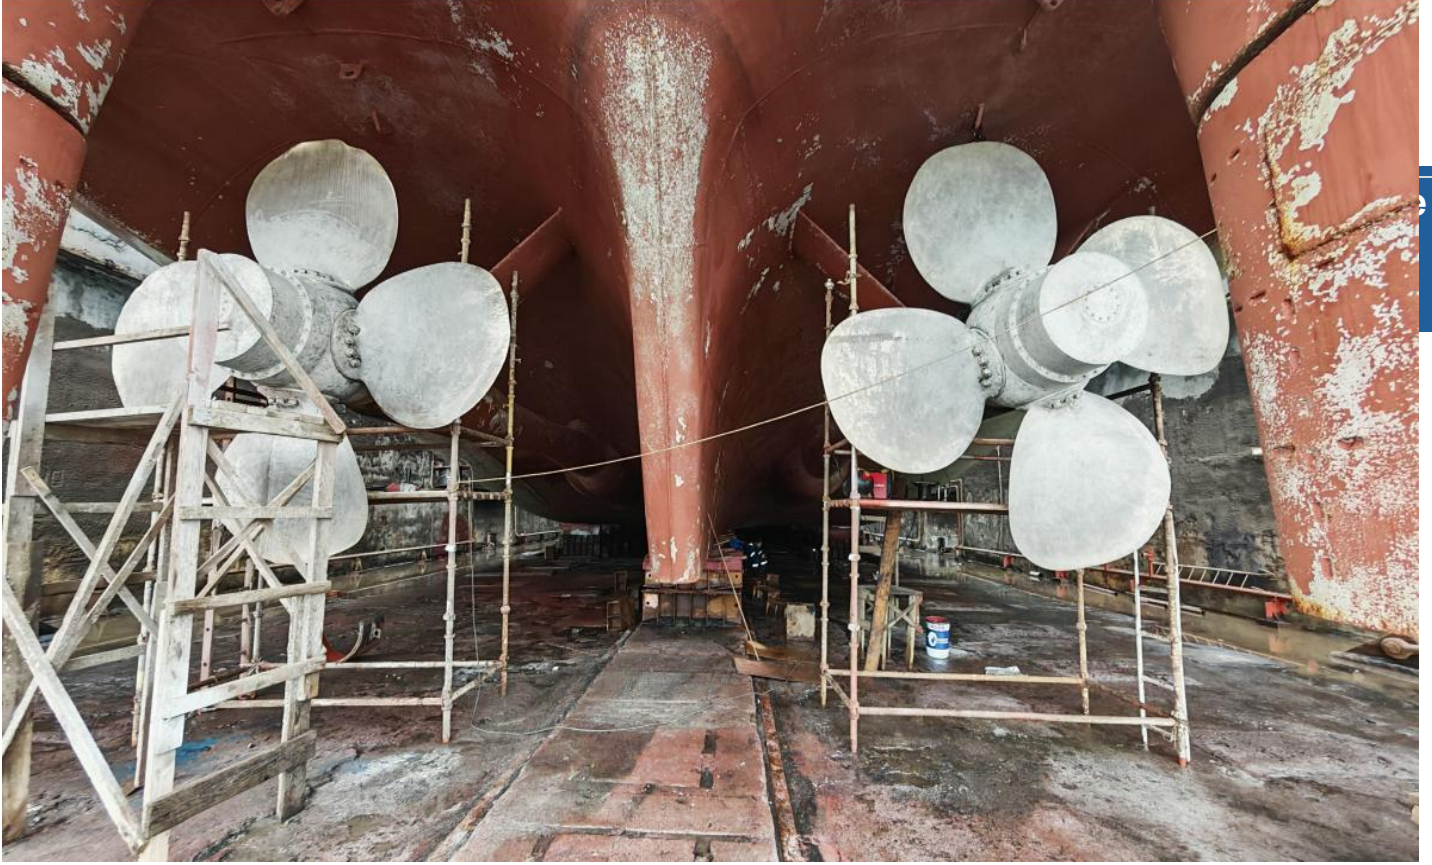
Şekil 2. Yanğından sonra "Merkuri-1" gėmisinin sualtı hissėsinė baxış
