DƏNİZ QƏZASINA DAİR ARAŞDIRMA HESABATI

**“PALFLOT-2” neft tankerində
23 aprel 2016-cı ildə baş vermiş partlayış-yanğın**

№ 1/2016
11.07.2016-cı il

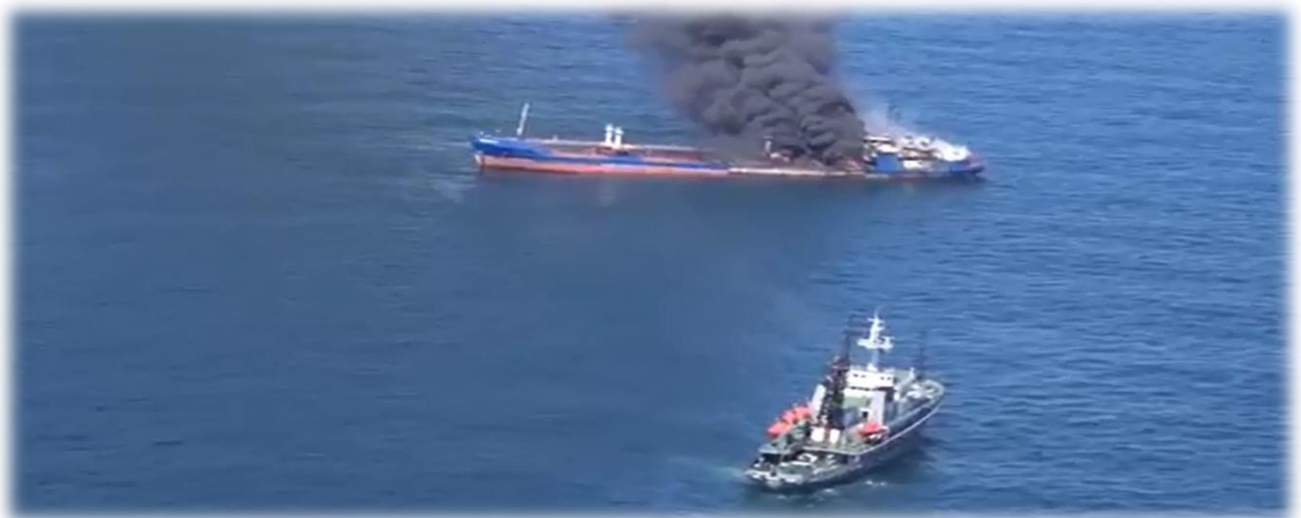
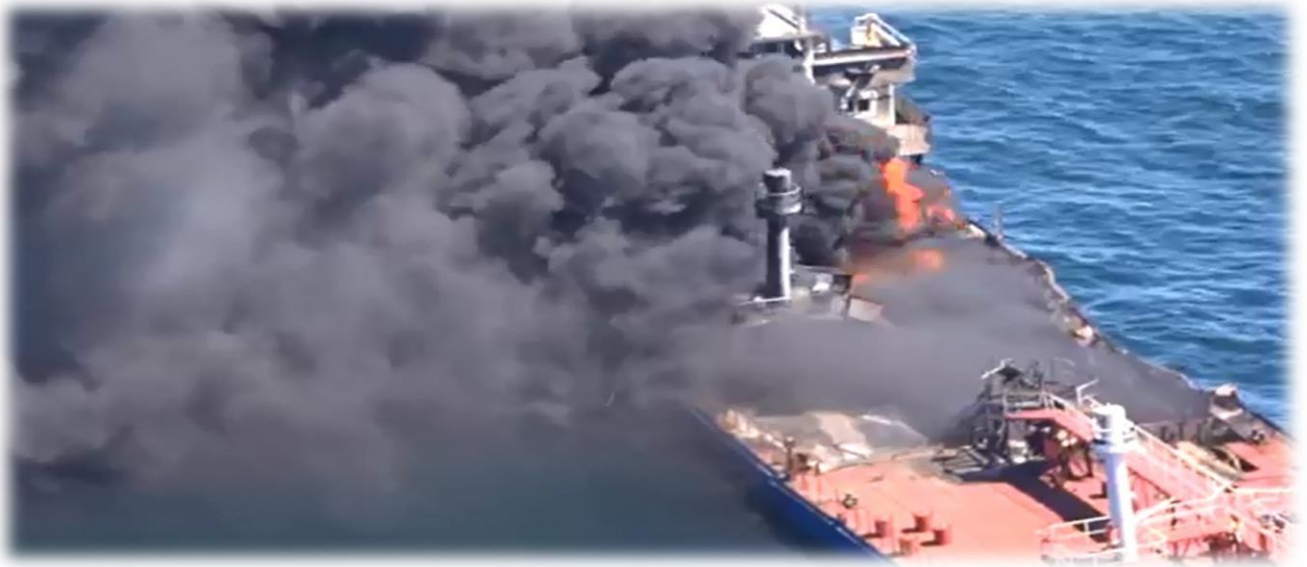
Şəkil 5. Palflot-2 gəmisində baş vermiş yanğın

Şəkil 6. Palflo-2 gəmisində baş vermiş yanğın

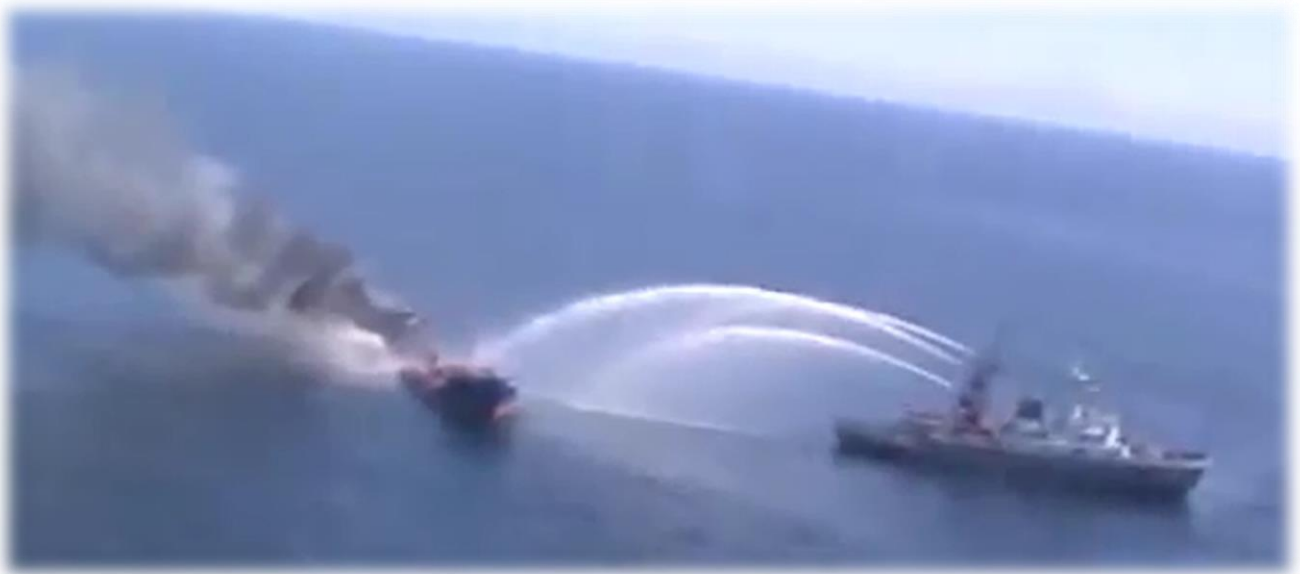
Şəkil 11. “Vixr-5” yanğınsöndürmə gəmisi ilə Palflot-2 gəmisində olan yanğının söndürmə əməliyyatı

23 aprel 2016-cı il tarixində saat 18:04 radələrində “Vixr-5” yanğınsöndürmə gəmisi tərəfindən yanğın tam şəkildə söndürülmüşdür.

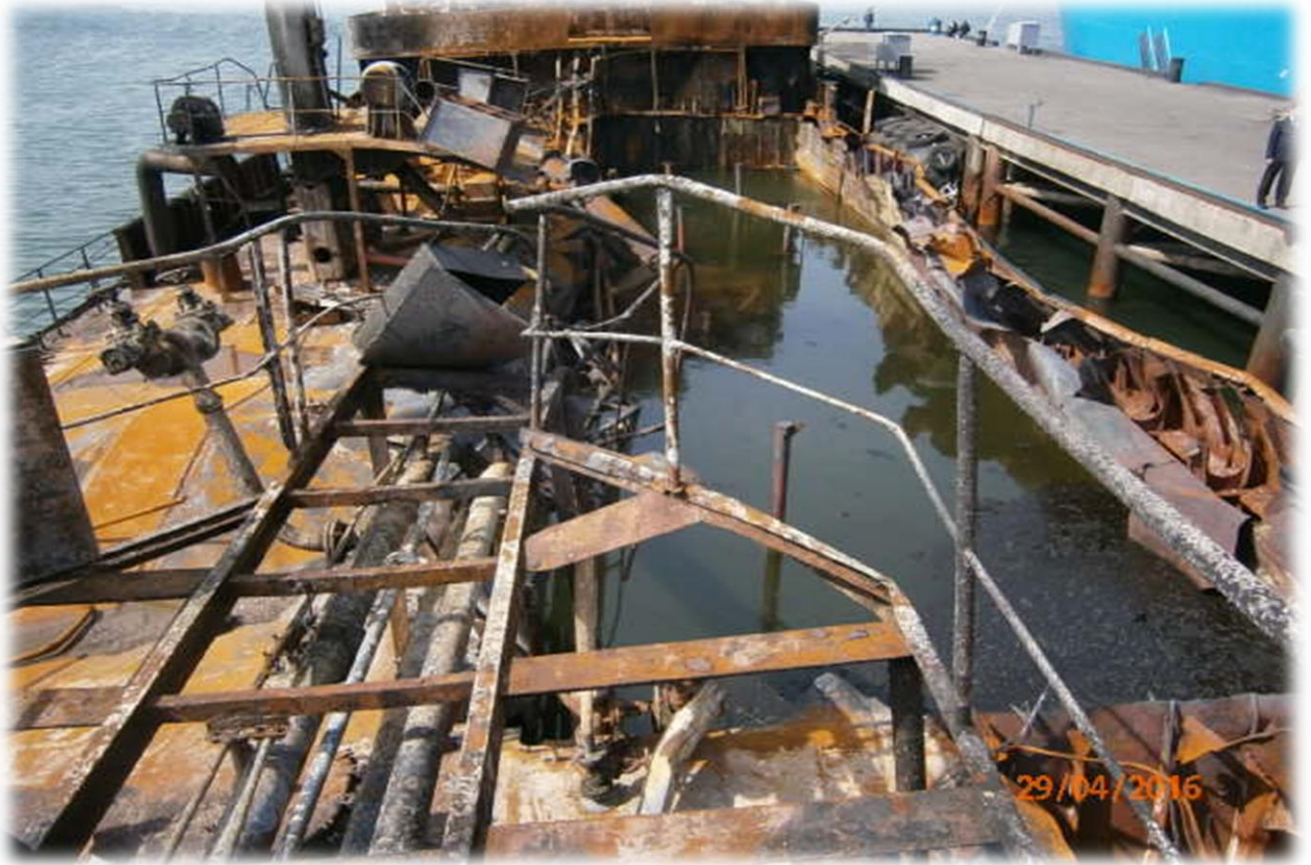
Gəmiyə baxış nəticəsində müəyyən edilmişdir ki, gəminin sol bortundakı 41 nömrəli və sağ bortundakı 42 nömrəli yük tankı deformasiya olmuş, gəminin 135 nömrəli şpanqoutdan 85 nömrəli şpanqouta qədər əsas göyertə zədələnmiş, əsas göyertənin üst örtüyünün bir çox yerlərində çatlar və deformasiyalar yaranmış, gəminin sol bortundakı 41 nömrəli yük tankının ətrafında bort hissəsi deformasiya olmuş və gövdə əyilmiş, gəminin diametral müstəvisində 41 və 42 nömrəli yük tanklarının arasından gedən arakəsmə deformasiya olmuş və zədələnmiş, 41 nömrəli yük tankının 2-ci bortu deformasiya olmuş və çatlar yaranmış, üst tikili (yaşayış otaqları) və rubkalar tam şəkildə yanmışdır, gəminin əsas göyertəsindəki 41 və 42 nömrəli tankların üzərindən keçən boru xətləri (magistralı), yük tanklarının qapaqları və havalandırma borusu dağılmışdır.

Şəkil 17. Üst göyertənin dağılmış hissəsinin burun hissəsindən ümumi görüntüsü

1. gəmi hərəkətdə olan zaman, liman və lövbər dayanacağında olan zaman, eləcə də yük əməliyyatları zamanı gəmidə yanğın təhlükəsizliyi qaydalarına ciddi riayət olunması;
2. gəminin səfərə çıxması zamanı yanğın təhlükəsizliyi sisteminin sazlığına nəzarət edilməsi və həmin sistemin daimi olaraq hazır vəziyyətdə saxlanması;

1. gəminin yük, yanacaq tanklarının və digər tankların havalandırılmasının təmin edilməsi;
2. gəminin bortunda yük, yanacaq tanklarında və digər tanklarda mütəmadi olaraq qazlaşma səviyyəsinin ölçülməsi və həmin avadanlıqların sazlığına nəzarət edilməsi;
3. gəmi heyətinin iş vaxtlarında xüsusi geyimlərdən və avadanlıqlardan (ayaqqabı, fanar, eynək, dəbilqə və digər avadanlıqlardan) istifadə edilməsinə nəzarət edilməsi;
4. gəmi heyətinə yanğından mühafizə vasitələrindən və sistemlərindən istifadə edilməsinə dair mütəmadi təlimlərin keçirilməsinin təmin edilməsi;

1. gəminin yük, yanacaq tanklarının və digər tankların qazlaşma səviyyəsini ölçən avadanlıqlara mütəmadi olaraq texniki nəzarətin həyata keçirilməsinin təmin edilməsi;
 2. gəmi heyəti tərəfindən yanğından mühafizə vasitələrindən və sistemlərindən istifadə edilməsinə dair mütəmadi təlimlərin keçirilməsinə dair məlumatların tələb edilməsi;
 3. gəmi heyətinin beynəlxalq konvensiyalara uyğun olaraq yanğın təhlükəsizliyi qaydaları ilə bağlı biliklərinin artırılması üçün müvafiq hazırlıq kurslarına göndərilməsinin təmin edilməsi
- TÖVSİYƏ OLUNUR.**

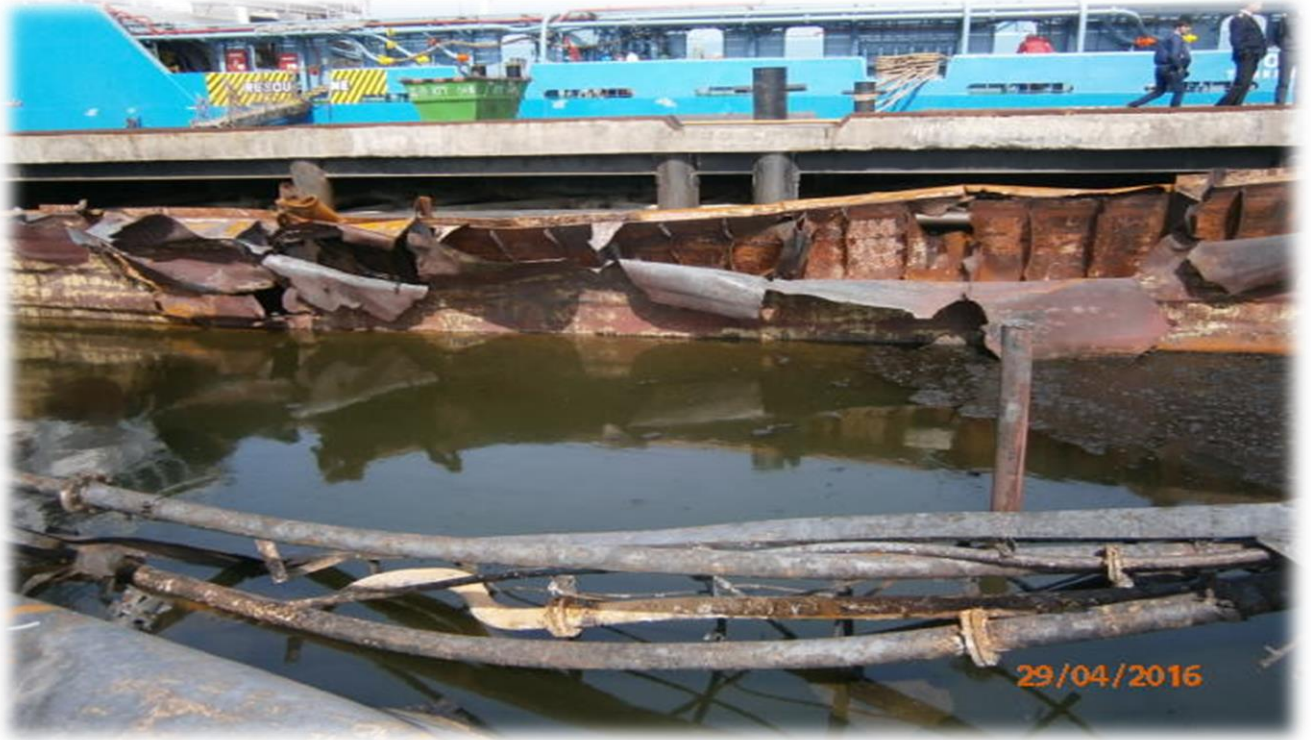
Şekil 18. Üst göyertenin dağılmış hissésinin sağ bordan ümumi görüntüsü

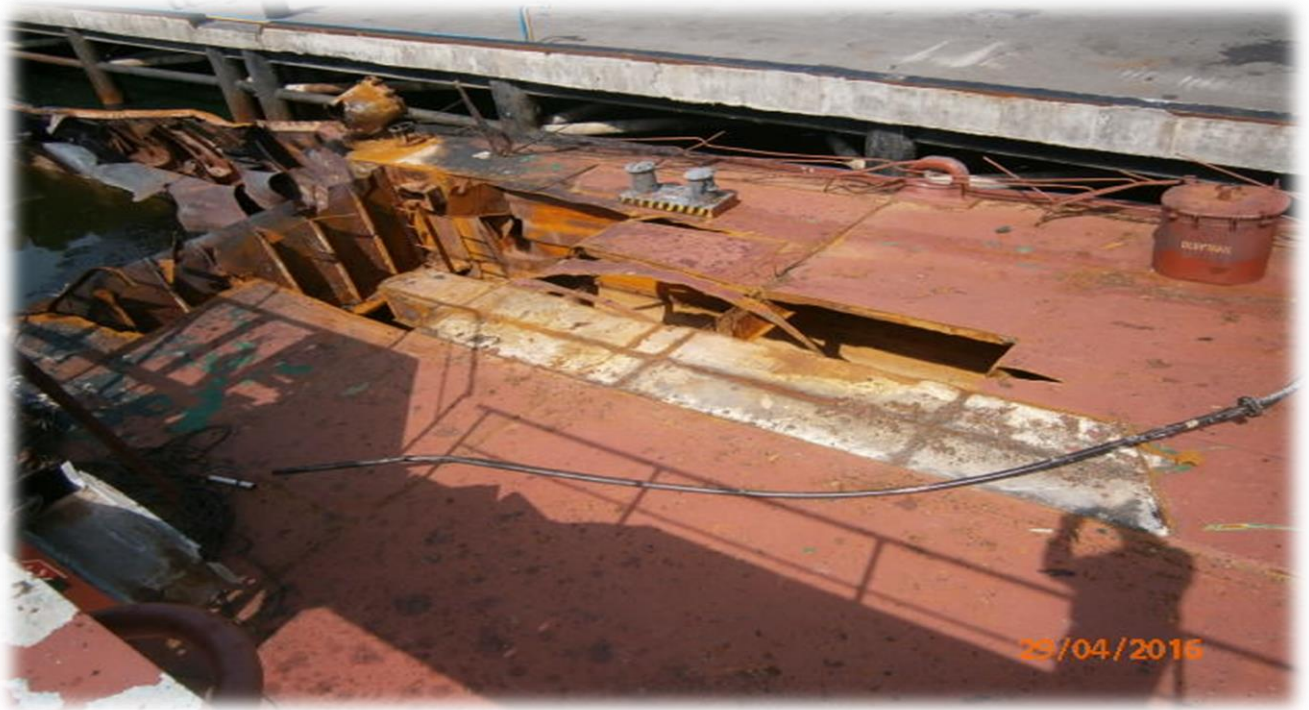
Şekil 19. Üst göyertenin zedelenmiş hissəsi

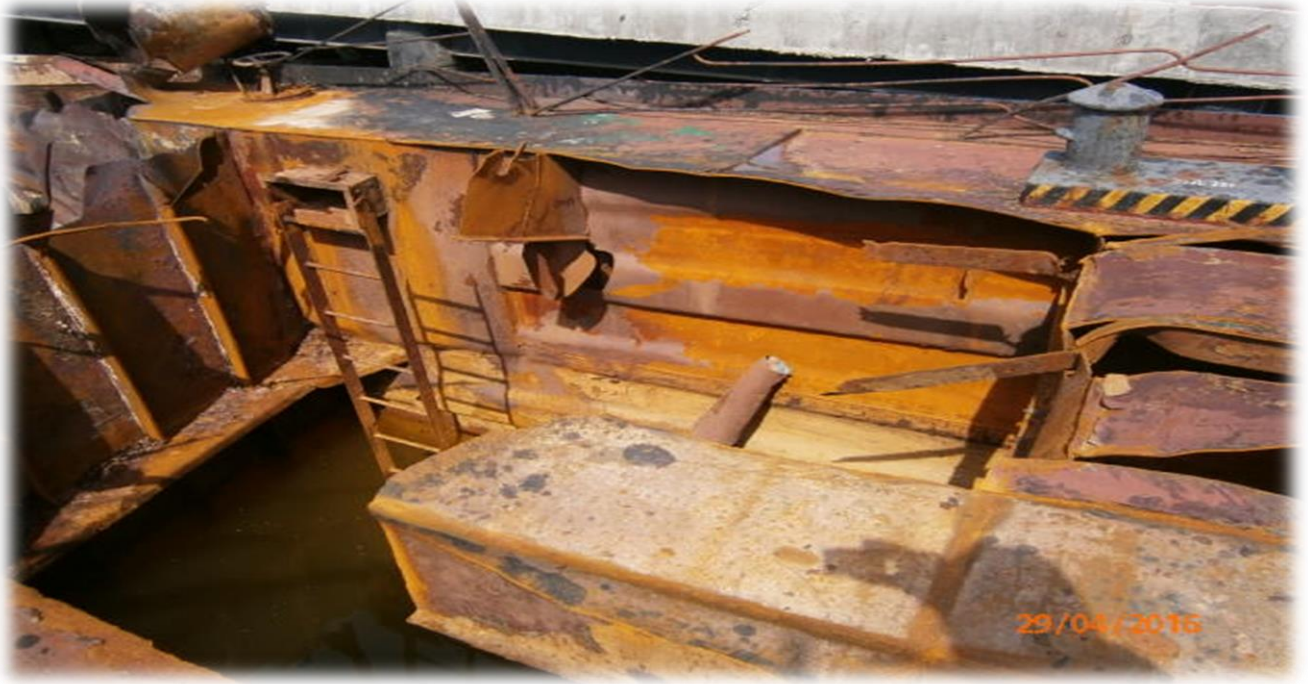
Şəkil 20. Zədələnmiş yük tankı

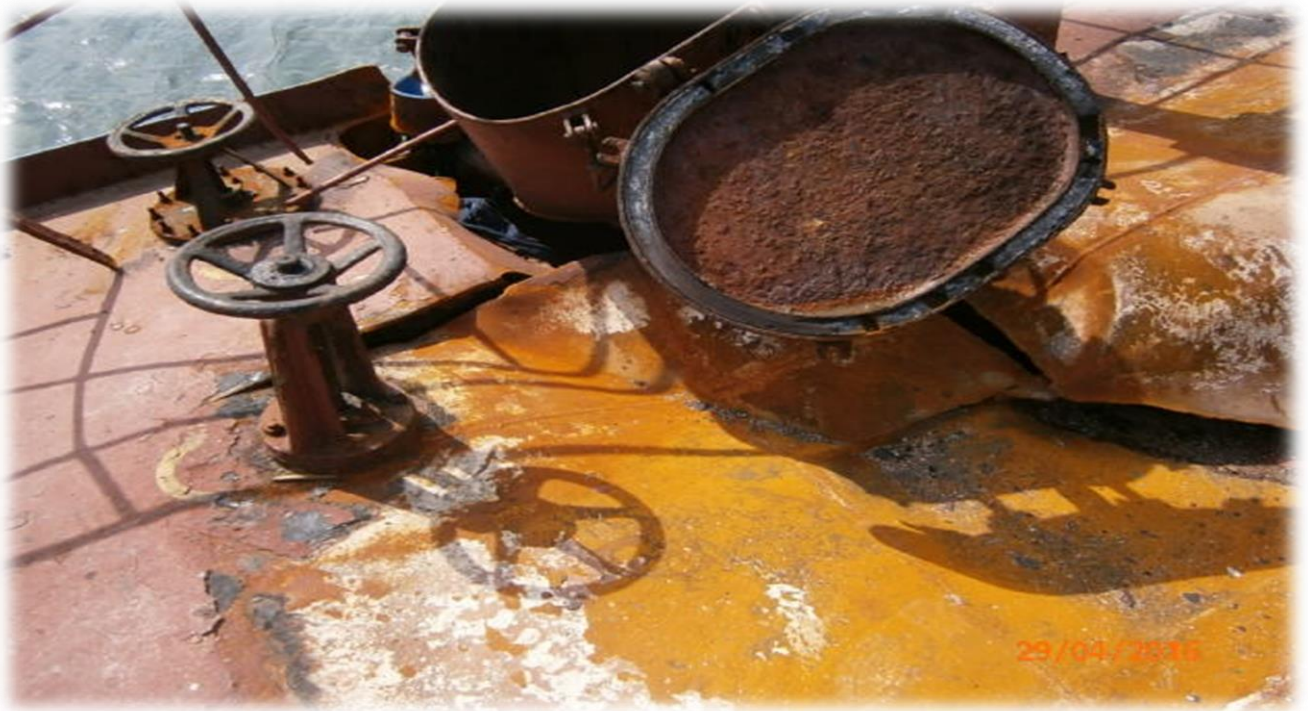
Şəkil 21. Tankın giriş qapağı

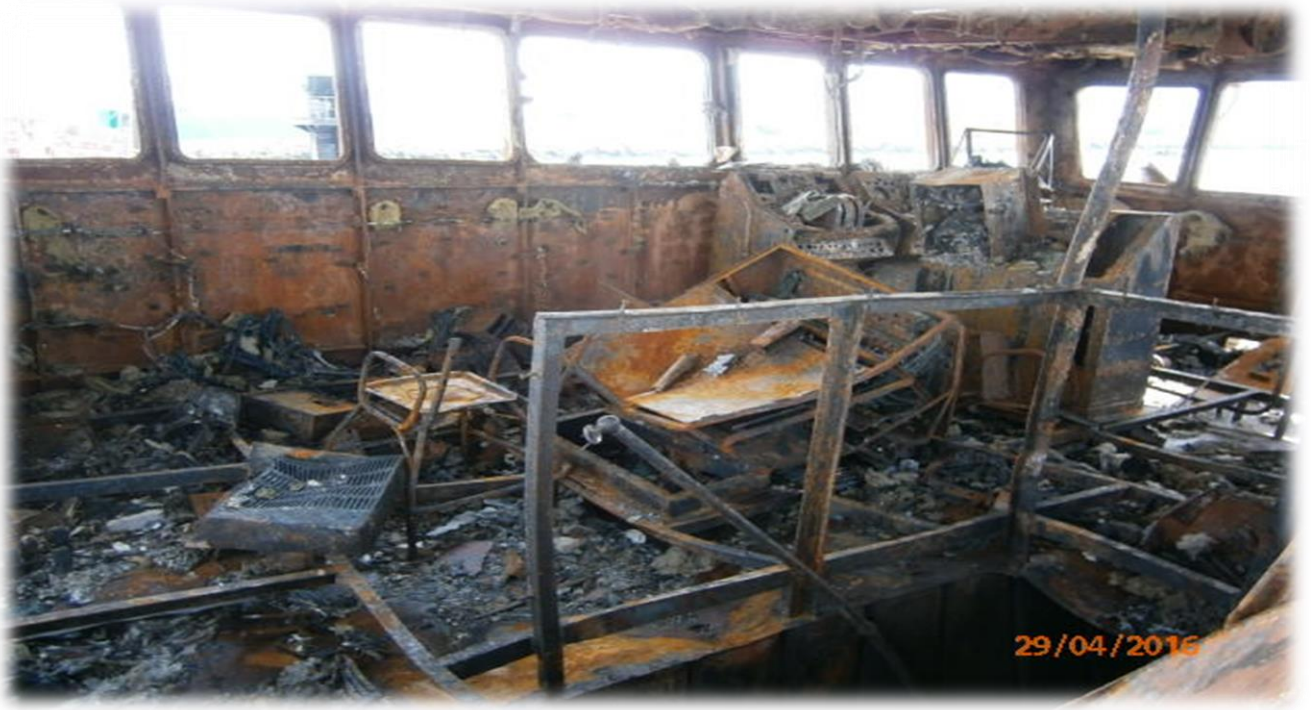
Şekil 22. *Kapitan körpüsünün içeriden ümumi görünüşü*

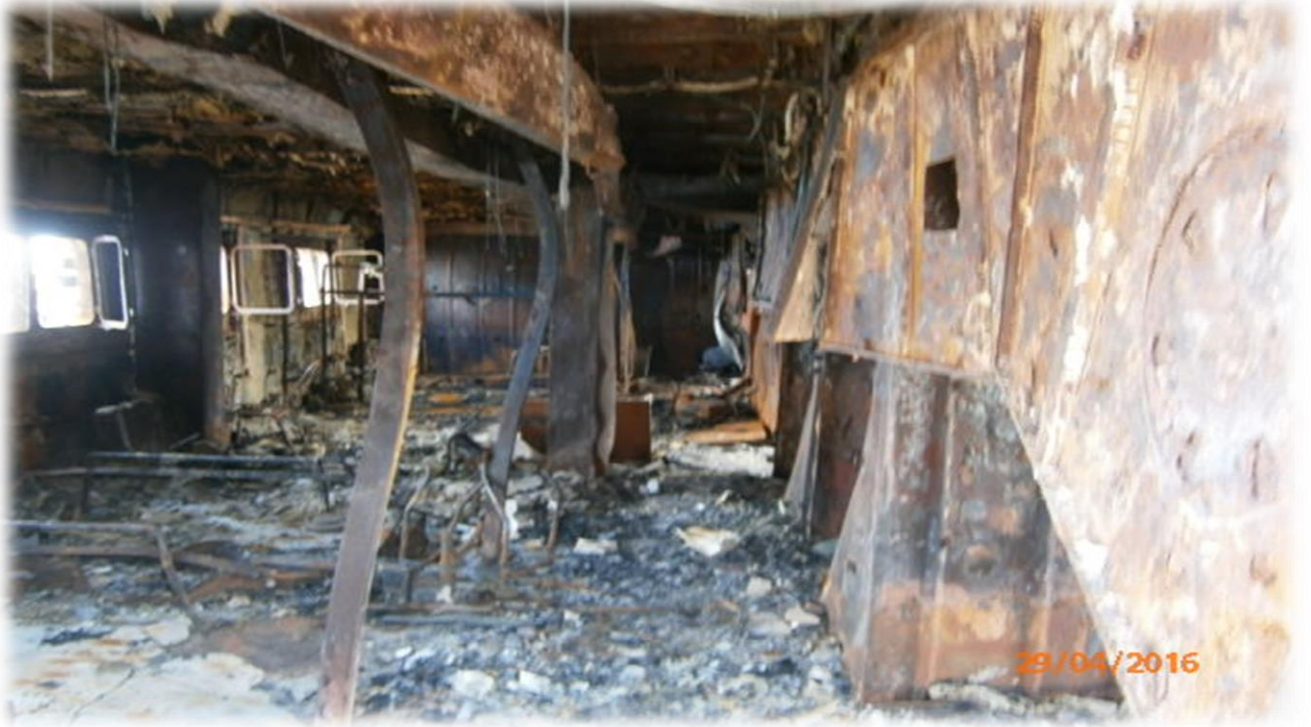
Şekil 23. *Geminin üst tikilisindeki ümumi görünüş*
